Backsteinproduktion

Vom Ziegelmeiler zum Ringofen

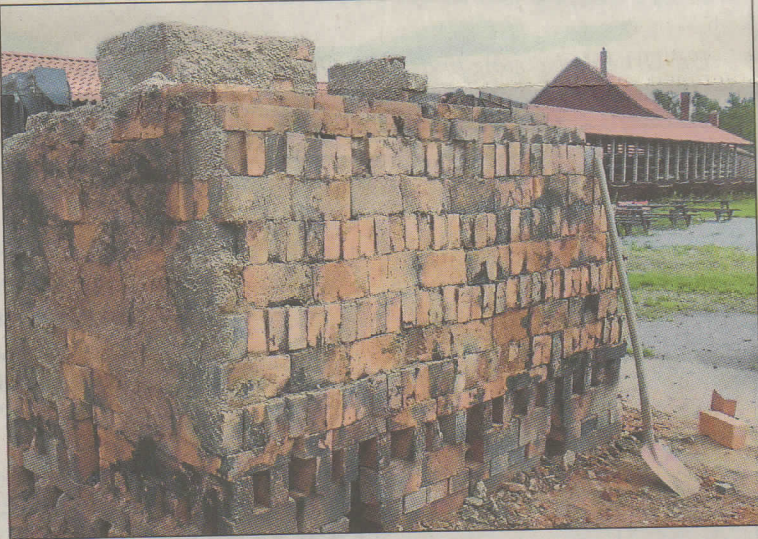
Das Bild zeigt einen einfachen Feldbrandofen der Museumsziegelei Lage bei Detmold. Die Ziegel wurden im Juli 2015 zu Demonstrationszwecken gebrannt.

Der Feldofen war ein Stapel vorgetrockneter, auf Lücke gestapelter Rohlinge. Die Zwischenräume und die im unteren Bereich angeordneten Schürgassen nahmen den Brennstoff auf. Holz oder Kohle wurden während des gesamten Brennvorganges nachgefüllt. Von außen war der Meiler mit einer dicken Lehmschicht verkleidet, um eine kontrollierte Luftzufuhr zu gewährleisten. Der Lehmmantel wurde mit Sand versetzt, damit

Ein Meiler konnte bis zu acht Meter hoch sein und einige Hundert bis mehrere Hunderttausend Steine enthalten, die oft aufgrund starker Temperaturschwankungen erhebliche Qualitätsunterschiede aufwiesen. So waren Steine im Innern bei überhöhter Hitze gelegentlich zu Klumpen geschmolzen und im Außenbereich bei 900 Grad nur gebacken, was eine geringere Festigkeit ausmachte. Solche Backsteine waren großporig und

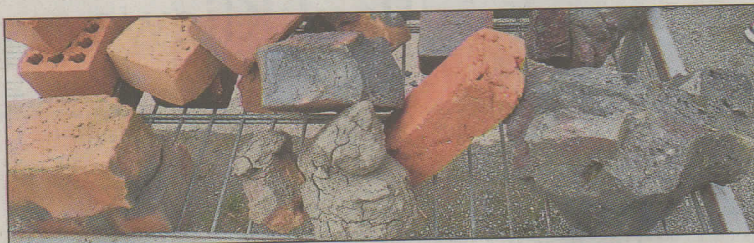
Fehlbrandsteine, die entweder zu wenig oder zu viel Hitze abbekommen hatten, sahen so aus.
